Csőtörés-bemérési jegyzőkönyv

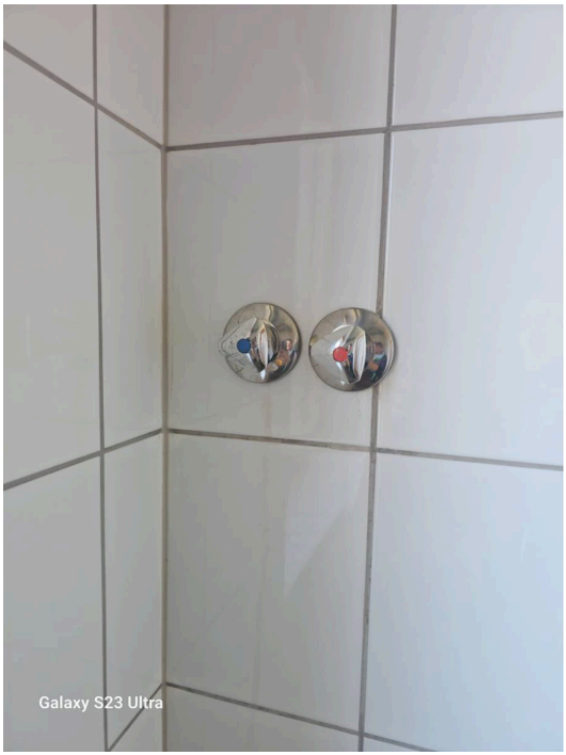
1. kép

Az akusztikus vizsgálat során kiderült hogy a hidegvíz ágon a feketemosogató csempe szelepénél szivárgás detektálható.
A másik mosogató helységbe nem volt akusztikus jel detektálható, se nyomásesés. Csatorna kamerázás során törés/szétcsuszás nem látható. A gépek/mosogatók használatakor az aljzatra víz kerül ami a csempe éleknél beszivároghat.
