Csőtörés-bemérési jegyzőkönyv

Bejelentett probléma, tünetek Csatornaszag a lakásban

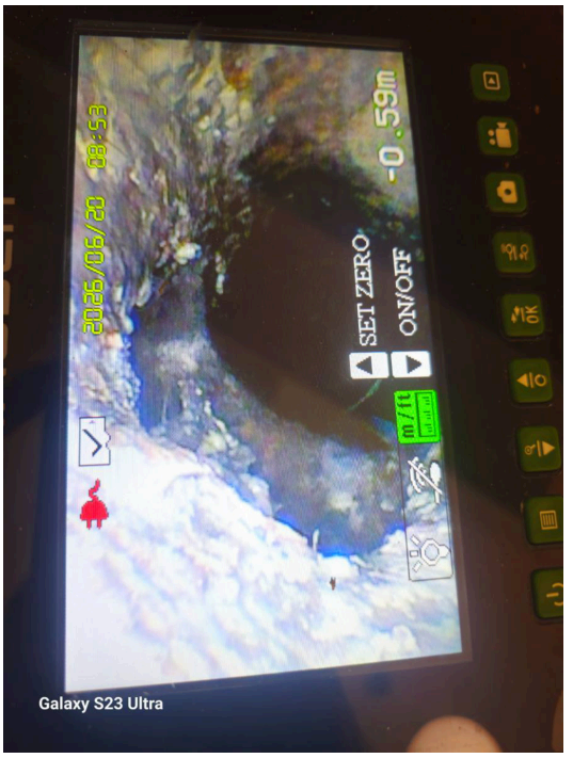
1. kép

Elvégzett vizsgálatok és eredményeik
A kamerás csatorna vizsgálat során a strangban láttunk egy rákötést amik a tesztek alapján azt mutatják hogy a lakásban lévő lefolyók nincsenek rákötve igy nem tudni hogy élő ág-e és a vezeték réginek tűnik a lerakodások miatt. Kicsit lejjebb haladva látható egy pont ahol a kép alapján úgy tűnik mintha a vezeték nem érne össze. Ez a 4em. Aljzatától kb 60-80cm re látható
